# 『住まいの健康診断』 報告書

～既存住宅現況検査の検査結果報告書～

No. 205

検査物件概要						
物件名称	漆間 繁夫				様邸	
物件住所	糟屋郡粕屋町内橋164-1					
竣工年月	昭和 62 年 7 月	耐震性に関する書類の確認	書類なし			
延床面積	179.03 m <sup>2</sup>	構造	木造	階数	2 階	
検査日	平成29年12月12日	検査時間	9:30 ~ 12:30			
気象状況	天候: 曇天	温度: 3.80 °C	湿度: 68.00 %			
建物状況調査実施者						
検査人	前田 修					
建築士資格	二級建築士 福岡県知事登録 第11436号					
建築士事務所名	株式会社ダイニチ					
建築士事務所番号	福岡県知事登録 第1-12327号					
既存住宅状況調査技術者番号	第02-17-05819号					
講習機関名	一般社団法人 住宅瑕疵担保責任保険協会					
検査事業者	一般財団法人 福岡県建築住宅センター

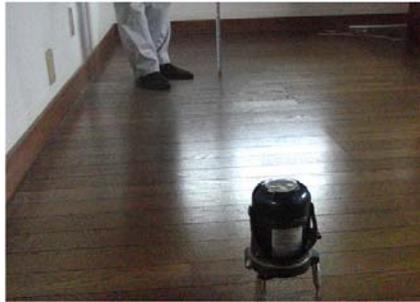
- ・ 2階の洋室に傾きが見られます。10/1000の傾きであり、2階の乗り方の原因により、床梁が下がったものと推測されま  
す。詳細な調査が望まれます。

番号	検査部位	劣化事象等	状況写真	検査指摘事項
				参考補修方法
1	床仕上(構造)	床の傾き

2階の洋室に傾きが見られます。10/1000の傾きであり、2階の乗り方の原因により、床梁が下がったものと推測されます。詳細な調査が望まれます。  詳細な調査が望まれます。
2				
3				
4				
5

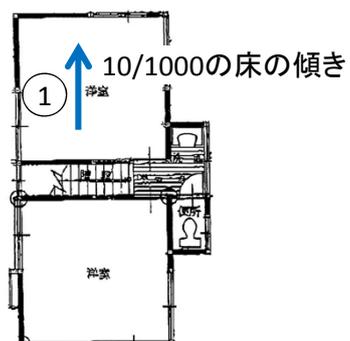
2階平面図

1 床の傾き

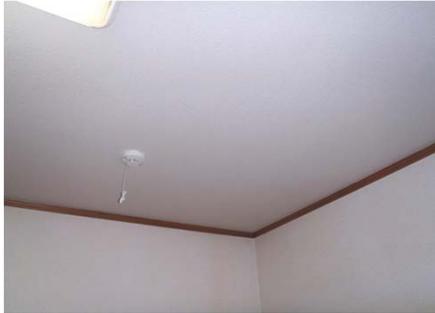
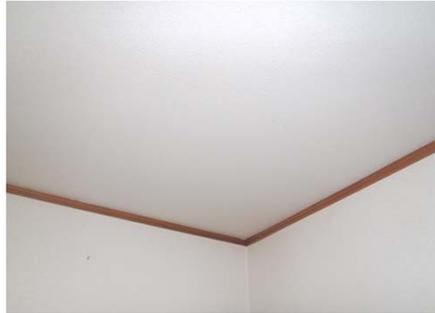
※本物件は、上記の写真に示す通り、2階に点検口が無かった為、2階小屋裏の確認は行っておりません。

写真 NO	検査できない理由	状況写真	
1	2階小屋裏 点検口が無い為
