# 『住まいの健康診断』 報告書

～既存住宅現況検査の検査結果報告書～

No. 205

検査物件概要						
物件名称	漆間 繁夫				様邸	
物件住所	糟屋郡粕屋町内橋164-1					
竣工年月	昭和 62 年 7 月	耐震性に関する書類の確認	書類なし			
延床面積	179.03 m <sup>2</sup>	構造	木造	階数	2 階	
検査日	平成29年12月12日	検査時間	9:30 ~ 12:30			
気象状況	天候: 曇天	温度: 3.80 °C	湿度: 68.00 %			
建物状況調査実施者						
検査人	前田 修					
建築士資格	二級建築士 福岡県知事登録 第11436号					
建築士事務所名	株式会社ダイニチ					
建築士事務所番号	福岡県知事登録 第1-12327号					
既存住宅状況調査技術者番号	第02-17-05819号					
講習機関名	一般社団法人 住宅瑕疵担保責任保険協会					
検査事業者	一般財団法人 福岡県建築住宅センター

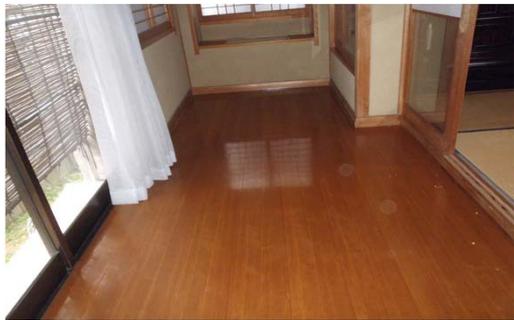
検査項目	状況写真	検査項目	状況写真
床仕上

番号	検査部位	劣化事象等	状況写真	検査指摘事項
				参考補修方法
1	床仕上(構造)	床の傾き

2階の洋室に傾きが見られます。10/1000の傾きであり、2階の乗り方の原因により、床梁が下がったものと推測されます。詳細な調査が望まれます。  詳細な調査が望まれます。
2				
3				
4				
5

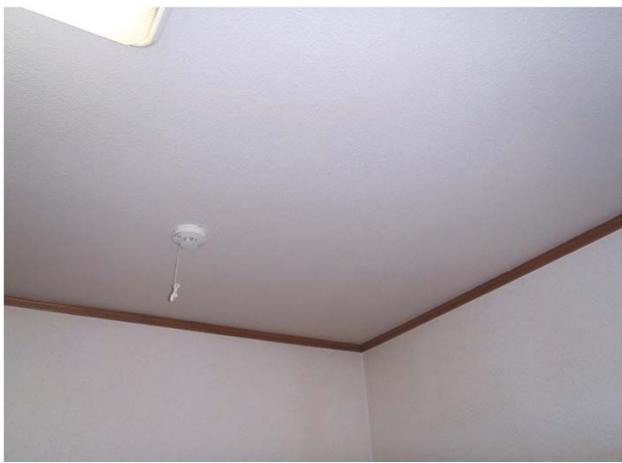
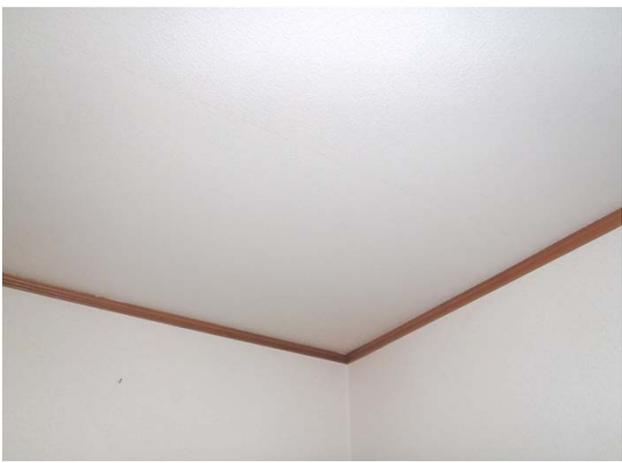
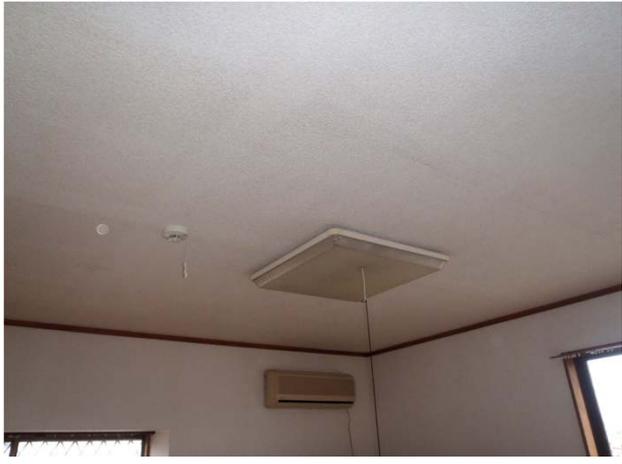
## 2階小屋裏の状況(点検口なし)

2階天井点検口なし	2階天井点検口なし

2階天井点検口なし

※本物件は、上記の写真に示す通り、2階に点検口が無かった為、2階小屋裏の確認は行っておりません。
